## スジ欠陥の検出

### 最適な光学系と独自のアルゴリズムで高精度に検出

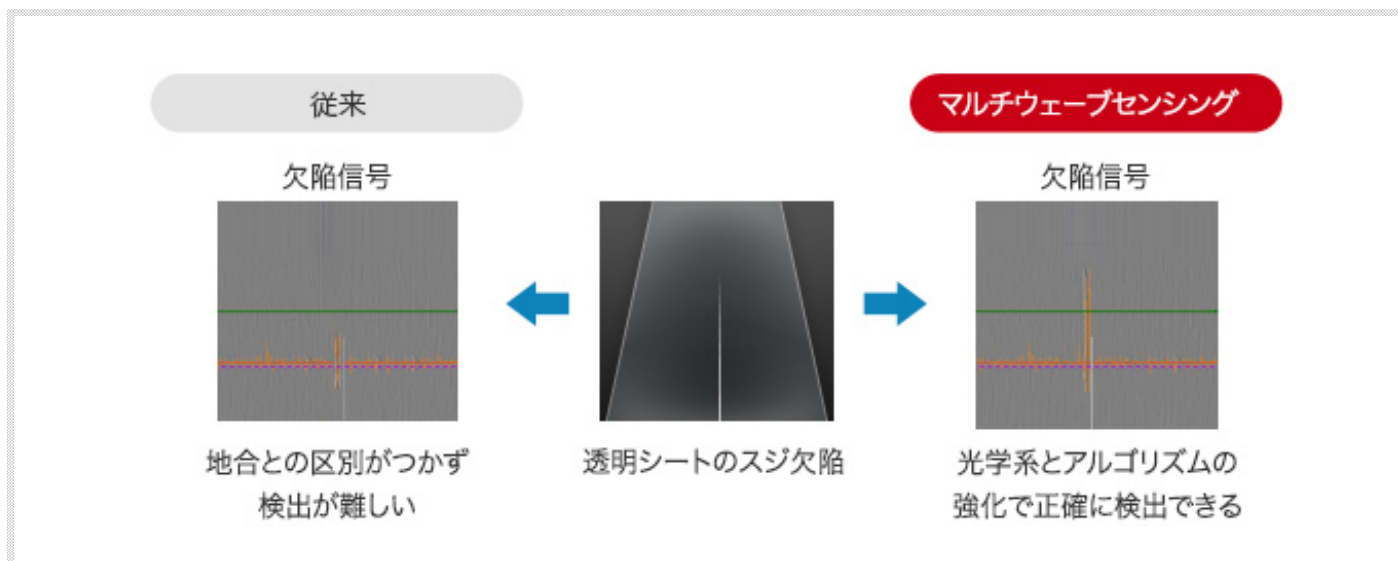
フィルムの塗工工程において、コーティング層のわずかな厚みの違いによって発生するスジ欠陥は、検出困難な欠陥のひとつです。マルチウェーブセンシングなら、カメラ・光源・方式を最適に組み合わせることでスジ欠陥を認識可能にしたうえで、欠陥部分のみを強調する独自のアルゴリズムにより、スジ欠陥を正確に検出します。
